Des d'Amics de La Rambla volem fer arribar al Districte de Ciutat Vella un recull amb les mancances de manteniment que hem detectat amb l'ajuda dels nostres associats – veïnat, comerç i institucions del passeig -.

Aquest és el resultat a finals de març del 2024. Hem tret de l'informe el tram que en l'actualitat està afectat per les obres (des de Colom a la boca del metro de Drassanes) però cal estar molt atents a aquesta zona per evitar perills per a les persones.

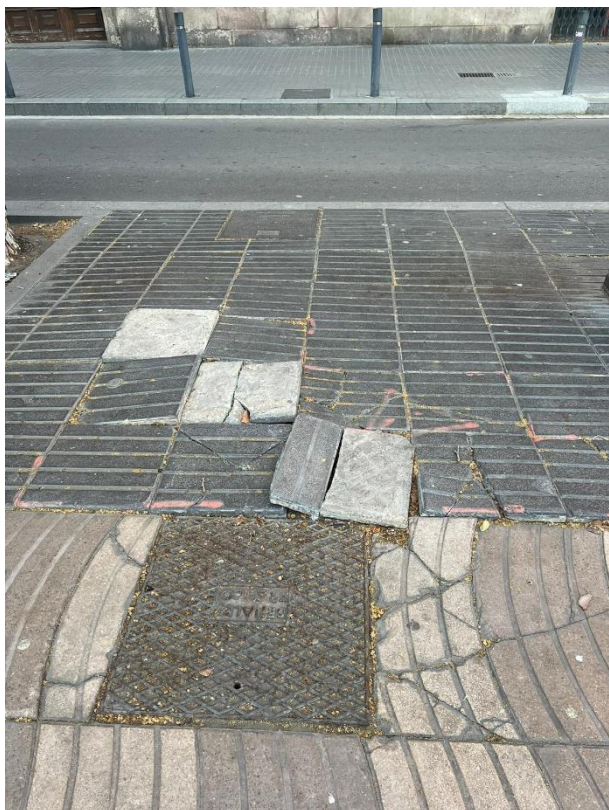
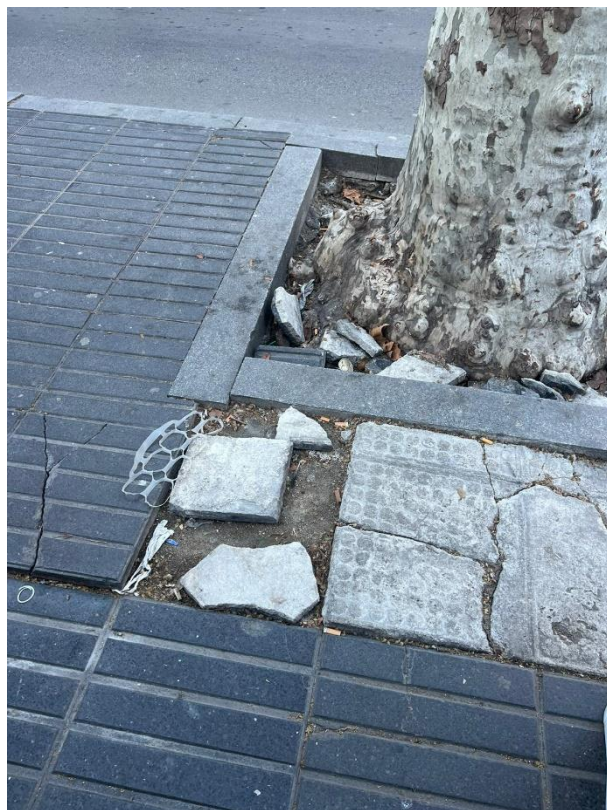
En alguns trams concrets on la situació és molt perillosa (desnivells importants que poden provocar ensopegades, peces totalment soltes o trencades...).

A continuació destaquem alguns d'aquests punts, així i tot, caldria un estudi urgent i la reparació de tots els elements deteriorats.

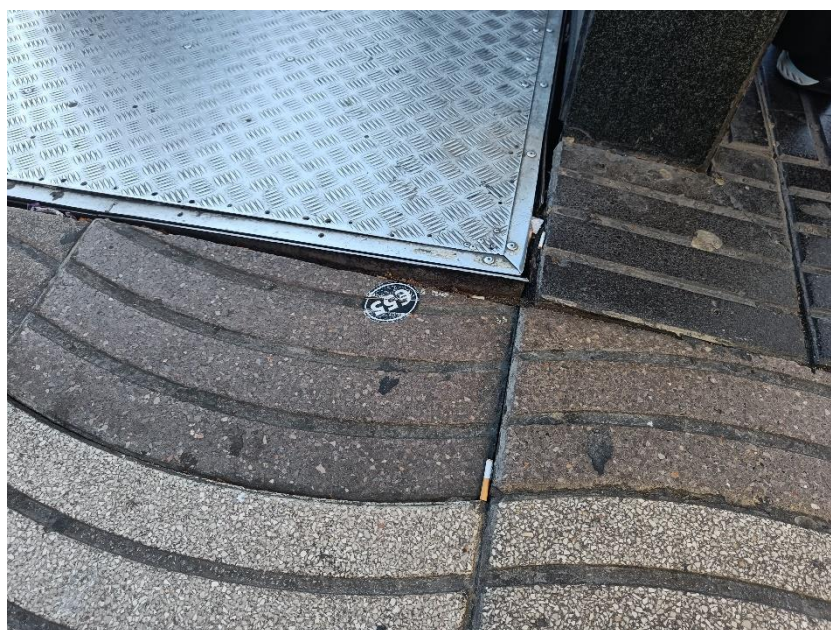
- L'encaix del paviment amb l'escala mecànica del metro de Plaça Catalunya té peces aixecades que poden provocar ensopegades.

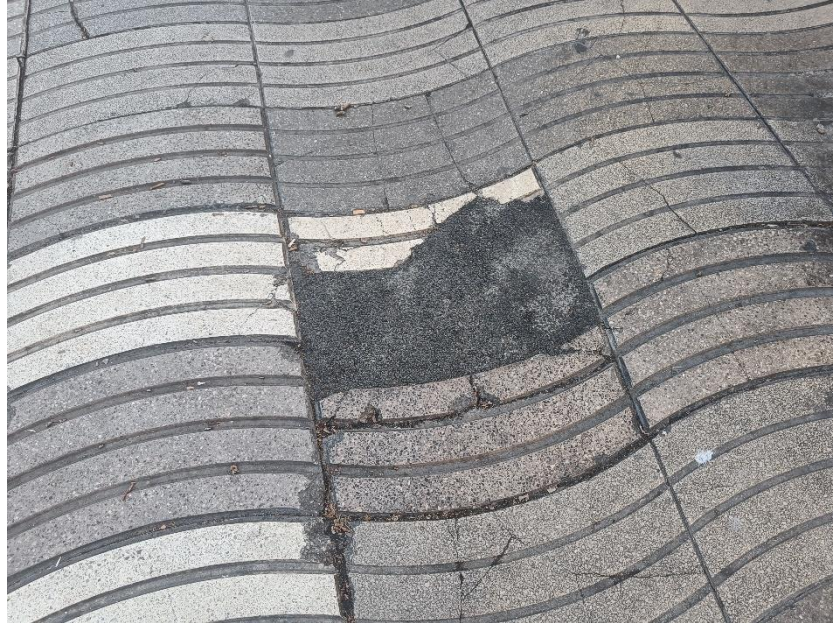
- El paviment al voltant del quiosc que hi ha davant dels 125 està molt aixecat i en mal estat. Perill d'ensopegades.

- El voraviu que separa el tram central i la calçada davant del número 123 està molt aixecat i pot provocar ensopegades.
- El paviment davant del 125 està en molt mal estat amb un pedaç de ciment.

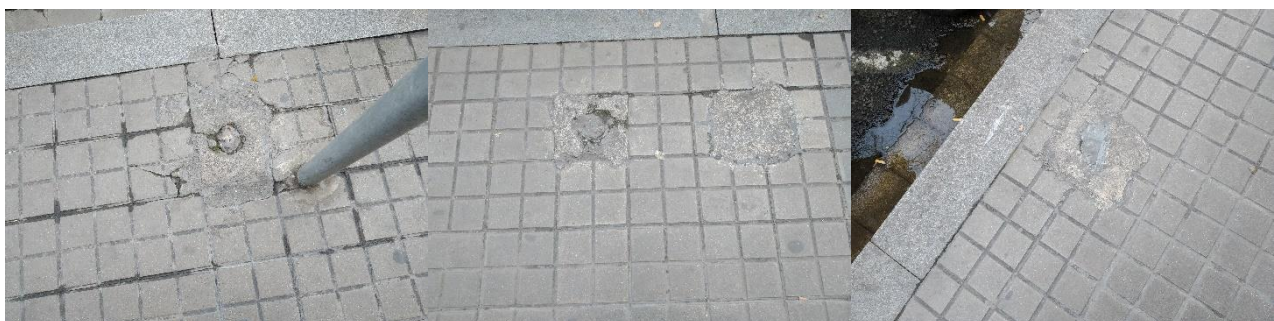
ANTICS SENYALS. A les voreres laterals s'han eliminat molts senyals. La pràctica usual ha estat treure el senyal o inclús tallar-lo. Tant en un cas com en l'altre, no s'ha retirat la part inferior del senyal deixant un forat tapat amb ciment. Aquests petits pegats omplen les voreres. Caldria retirar-los bé, eliminant els elements metàl·lics i substituint la peça de paviment afectada per una de nova. Aquest són alguns exemples d'aquestes restes de senyals, però n'hi ha moltes més.

- Davant del 130.
- Davant del 126.
- Davant del 124.
- Davant del 76.
- Pas de vianants carrer Colom.
- La Rambla 8.
- La Rambla 15.
- La Rambla 23.
- Davant del 73.
- Davant del 75.
- Davant del 95.
- Davant del 111.
- Davant del 125.

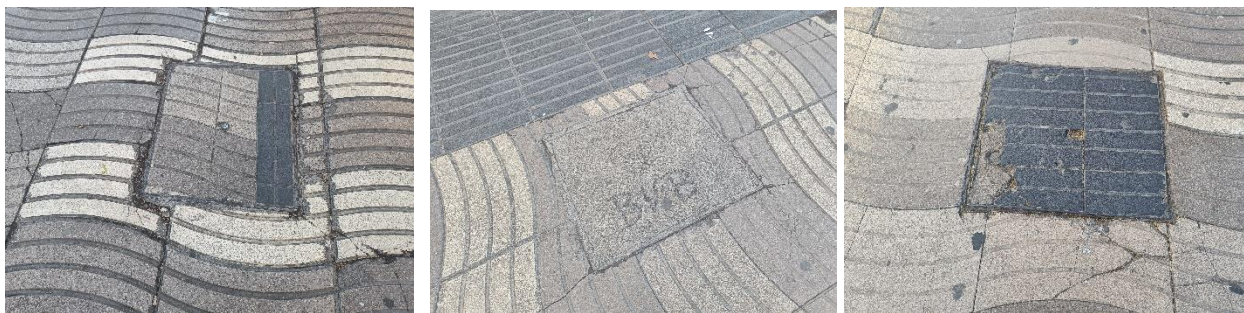
Hi ha tapes de formigó que no respecten els dibuixos del paviment del carrer. En molts casos aquestes tapes han estat canviades de lloc per deixadesa. Com per exemple:

- Tapa de ciment davant del 91 al costat Flors Carolina.
- Tapa davant 101.
- Placa davant del Palau Moja

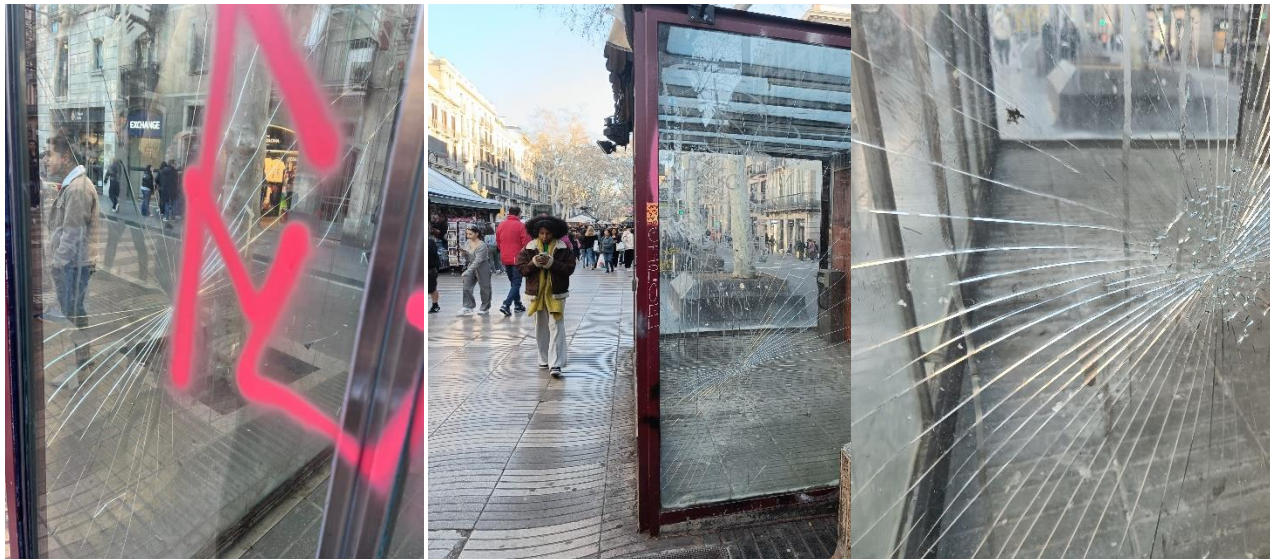
VIDRES TRENCATS. Moltes de les parades de flors en desús, tenen els vidres trencats.

FALTA DE TAPES COMPTADORS. Algunes de les parades té el comptador de la llum a la vista (ha perdut les tapes que l'amagaven). Això suposa un perill.

PARADA RÀDIO RAMBLES. La parada de Ràdio Rambles està enganxada a l'enllumenat públic.

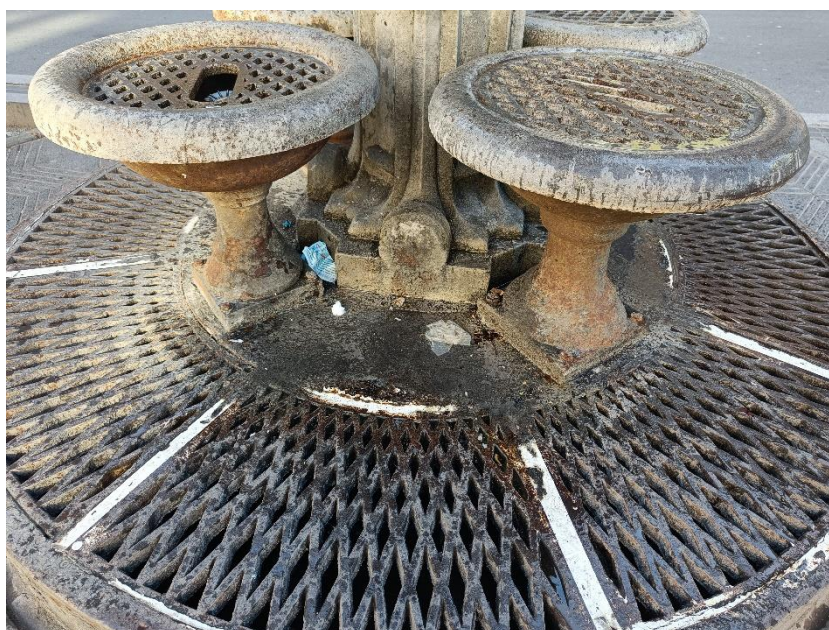
FONT DE CANALETES. Pel fet de ser un dels elements monumentals de la ciutat – a banda de la seva utilitat com a font – tenir un manteniment molt més acurat. La font presenta molts elements de desgast i oxidació, sobretot a la part baixa.

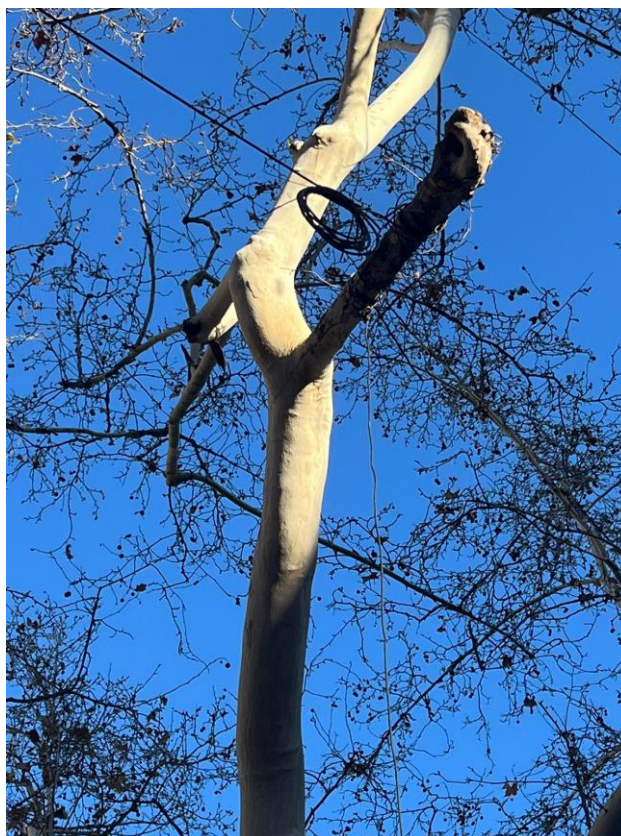
A la cantonada amb Santa Anna hi ha un cable (semblen restes de l'enllumenat nadalenc) que penja de l'arbre.

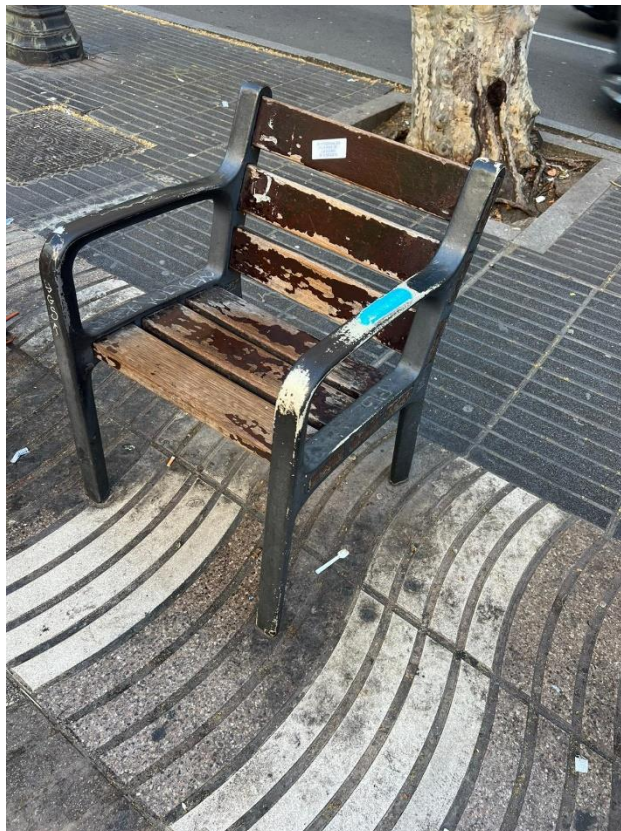
CADIRES I BANCS. Les cadires i els bancs que hi ha a la Rambla de Canaletes presenten molt desgast i estan plens de pintades.

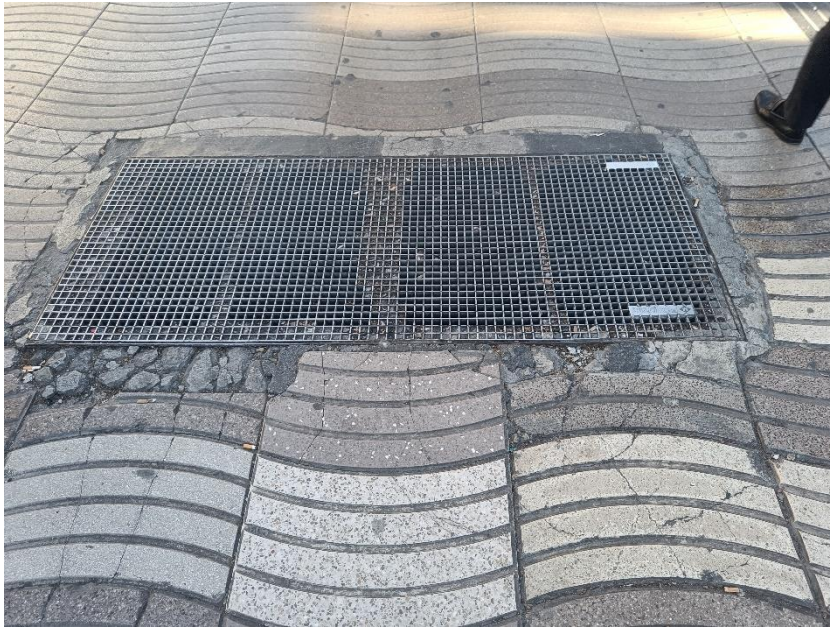
REIXA DE RESPIRACIÓ DEL BAR QUE HI HA AL METRO PLAÇA CATALUNYA. La sortida de fums dona directament a La Rambla sota la sortida del Metro de Plaça de Catalunya. Aquesta reixa

Le molt mal aspecte. La cimentació està molt mal feta i presenta trencadures. No ha millorat gens respecte als anteriors informes tot i la imatge lamentable que suposa i el perill d'ensopegades.

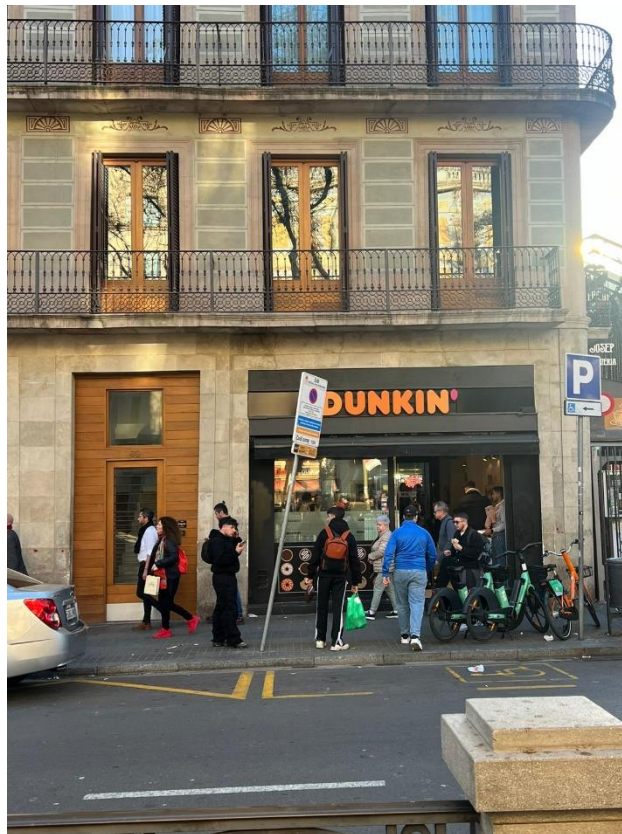
CARTELL ZONA DUM davant del 89 totalment torçat.

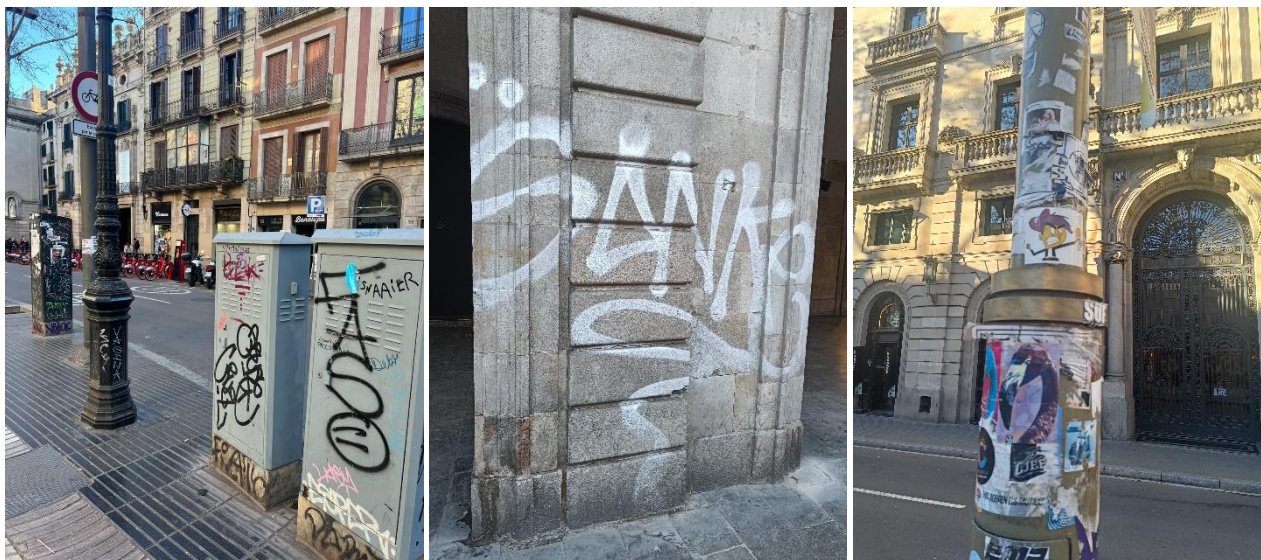
- Pilones a l'inici de La Rambla Canaletes amb moltes pintades i adhesius. És la primera imatge que arriba a molts vianants i és una imatge de degradació.
- Tots els fanals, pals informatius i semàfors presenten pintades o adhesius. L'estat és lamentable.
- Els blocs de ciment posats com a pilones de seguretat estan plens de pintades.
- Els armaris de semàfors i altres serveis estan plens de pintades.
- Parades d'antics ocellaires. Estan molt deixades, brutes i plenes de pintades.

Caldria fer una neteja general de pintades a elements de mobiliari urbà i façanes. Algunes pintades requereixen una actuació immediata.

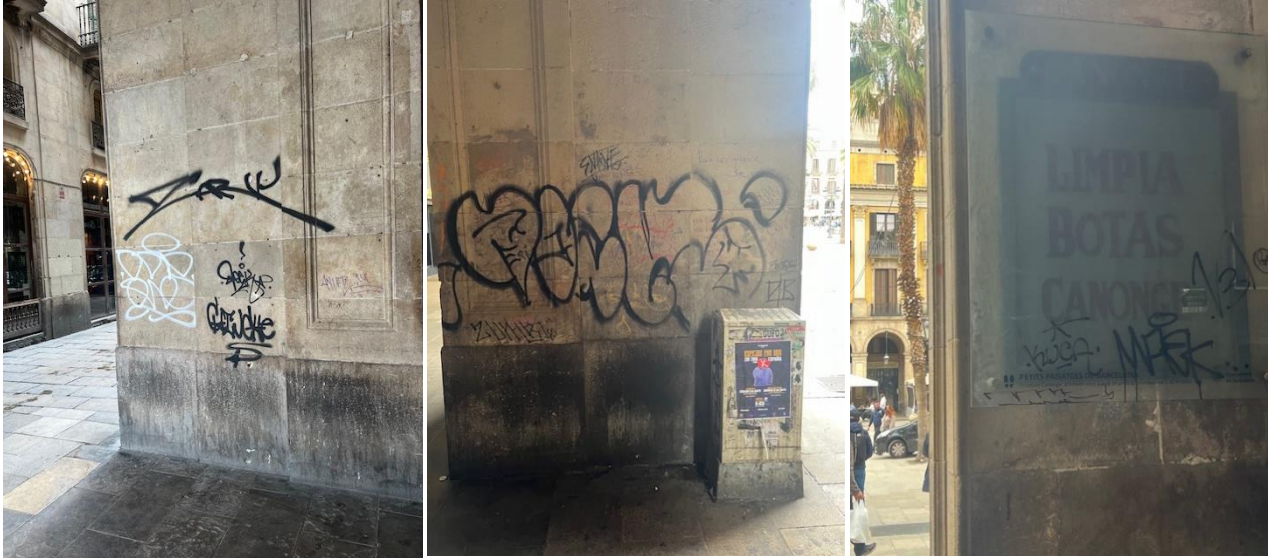
La plaça Reial és un dels espais especialment degradats amb pintades. Elements com l'anunci de Fruituós Canonge estan plens de pintades. Caldria la seva recuperació i neteja.

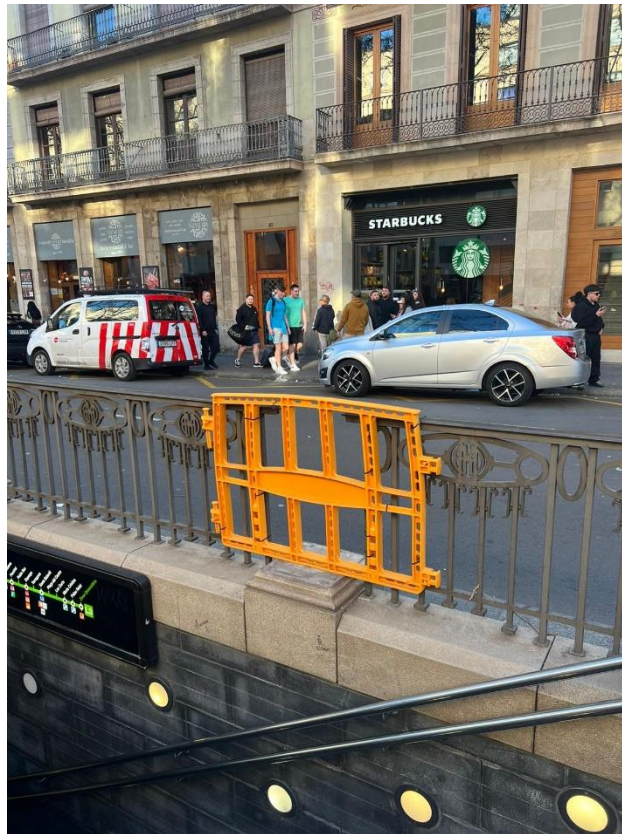
La barana de l'entrada del metro Liceu-Boqueria està trencada i amb una tanca de plàstic com a remei provisional.
