La Rambla presenta greus mancances de manteniment agreujades per l'ús intensiu que en condicions normals es produeix.

Aquest és el resultat a principis de novembre de 2020.

PAVIMENT PASSEIG CENTRAL

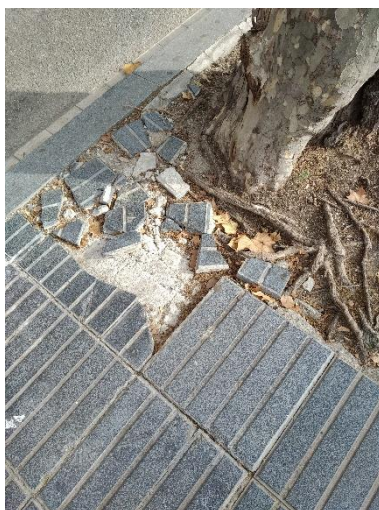
- Pas de vianants Portal de Santa Madrona - Comandància. Molt deteriorat. Falten peces del paviment. Perill d'ensopegar.
- Paviment davant del Passatge de la Banca molt trencat. Perill d'ensopegar
- Davant número 6. Paviment en molt mal estat. Perill d'ensopegar
- Pas de vianants davant Conselleria de Cultura (La Rambla 8) Molt deteriorat. Perill d'ensopegar.

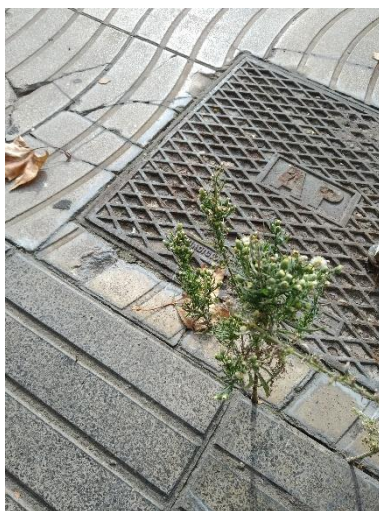
- Paviment aixecat al voltant dels escocells dels arbres que hi ha davant de la Conselleria de Cultura (La Rambla 8).
- Davant del número 10 hi ha plantes sortint del paviment.

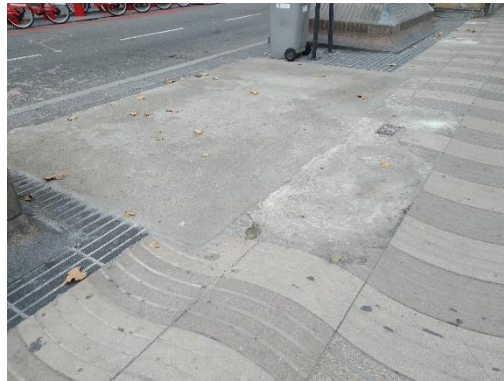
- Paviment davant del número 13 (espai terrassa) en molt mal estat. Trencat i aixecat.
- Voravia que separa el passeig central de la calçada davant La Rambla 23 molt aixecada. Perill d'ensopegar.
- Paviment totalment aixecat davant número 39.
- Pas de vianants carrer Nou de La Rambla. Molt deteriorat. Perill de caigudes.
- Davant número 39, voravia molt aixecada. Perill de caigudes
- Davant del número 54, voravia molt aixecada.
- Davant del número 53 (Liceu), voravia molt aixecada.
- L'eliminació de la parada de flors número 1 ha deixat un tros molt gran de carrer sense paviment. Ara hi ha una zona amb ciment.

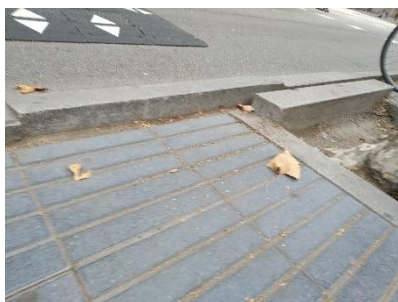
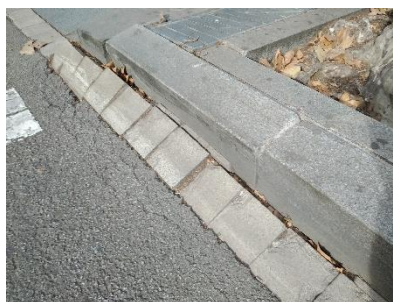
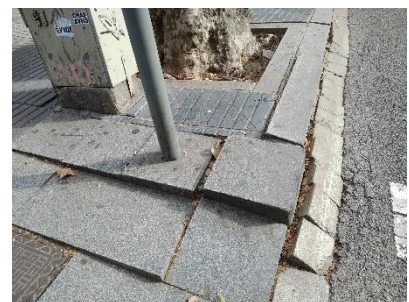
- Entre la desapareguda parada 1 de flors i la següent hi ha un tros sense paviment i cobert per ciment també.
- Davant de la parada de flors número 7 falten 3 peces de paviment. Actualment hi ha un pegot de ciment.
- Davant número 116 paviment en molt malt estat, molt trencat.
- Falten peces paviment darrera parada 38 (barraques d'ús turístic)
- Falten peces de paviment davant de l'Església de Betlem. Número 107 aprox. Perill.
- Paviment en molt mal estat davant del número 115. Peces de diferent color. Pegot de ciment. Falten peces de paviment.
- Davant 115 voravia molt aixecada. Perill.

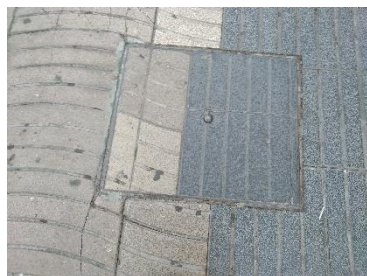
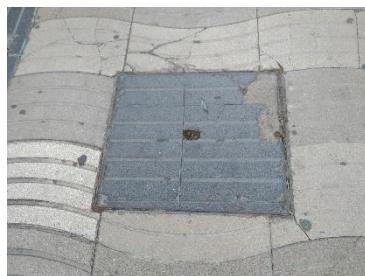
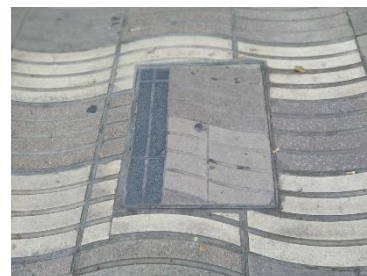
Hi ha tapes de formigó que no respecten els dibuixos del paviment del carrer. En molts casos aquestes tapes han estat canviades de lloc per deixadesa.

- Tapa davant número 94
- Tapa davant 101
- Tapa davant 118
- Tapa davant 125

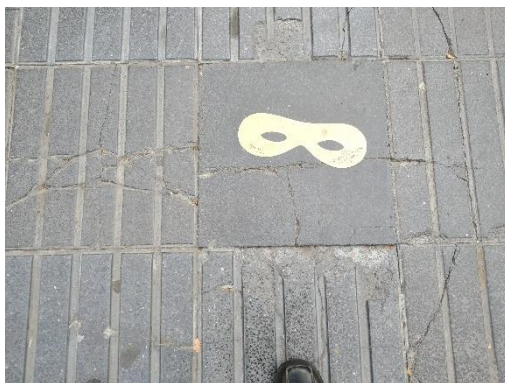
PREMI FAD A LA RAMBLA-ANTIFAÇ BROSSA. La pedra d'aquest element monumental està esquerdada.
