Aquest és el resultat a principis de febrer de 2022.

PAVIMENT PASSEIG CENTRAL

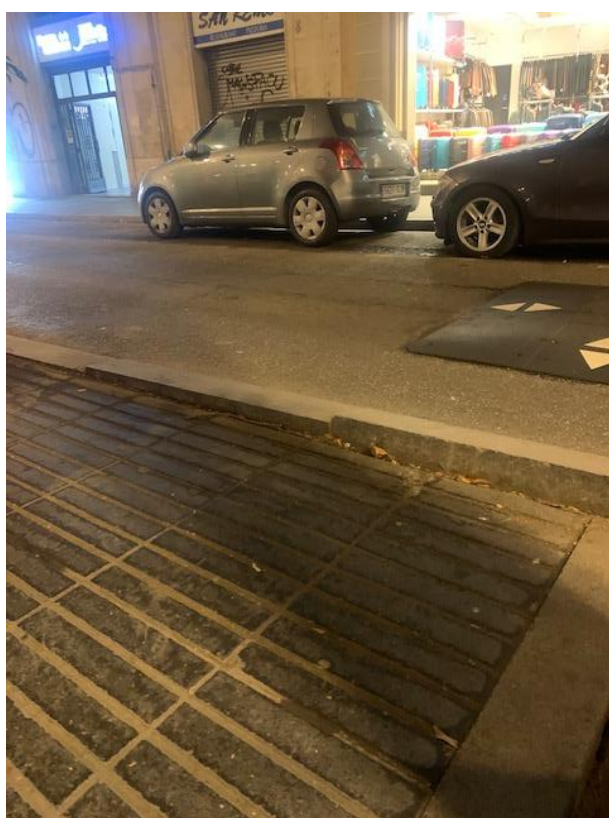
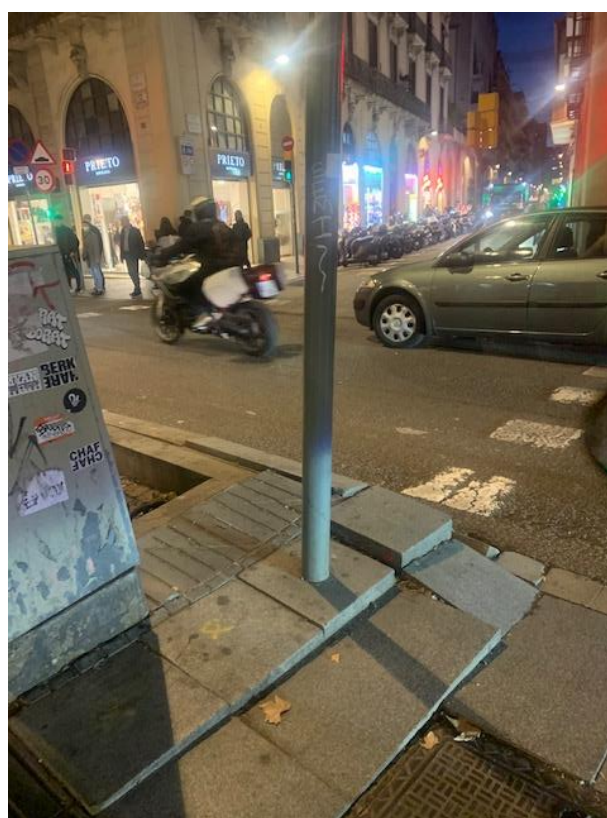
En alguns trams concrets on la situació és molt perillosa (desnivells importants que poden provocar ensopegades, peces totalment soltes o trencades...).

- Al voltant ascensor Metro Drassanes. Les peces de paviment que separen el passeig i la calçada estan molt aixecades. **PERILL**. Pot provocar caigudes.
- Al voltant ascensor Metro Drassanes. Terra molt aixecat. **PERILL**.
- Davant portal de Santa Madrona. Les peces de paviment que separen el passeig i la calçada estan molt aixecades. **PERILL**. Pot provocar caigudes.
- La Rambla 12. Terra molt trencat.
- La Rambla, 23. Les peces de paviment que separen el passeig i la calçada estan molt aixecades. **PERILL**. Pot provocar caigudes.
- Tram ciment "pintors". El terra està esquerdat i amb forats.

A continuació destaquem alguns d'aquests punts, així i tot caldria un estudi urgent i la reparació de tots els elements deteriorats.

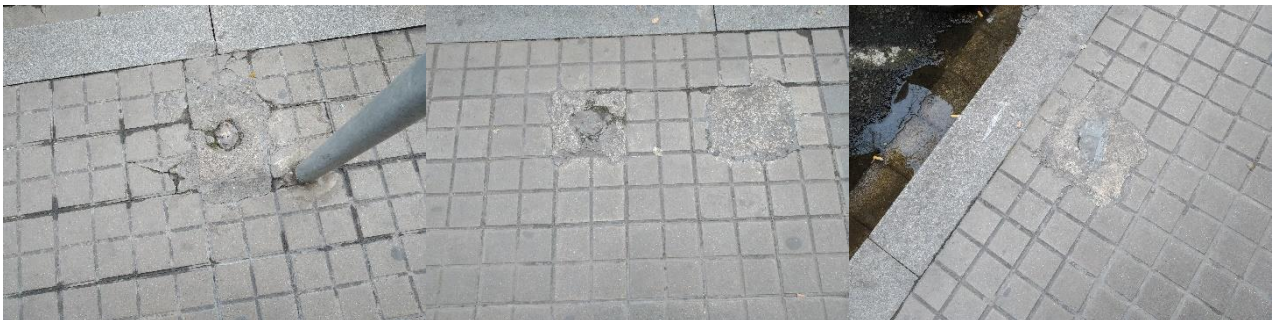
ANTICS SENYALS. A les voreres laterals s'han eliminat molts senyals. La pràctica usual ha estat treure el senyal o inclús tallar-lo. Tant en un cas com en l'altre, no s'ha retirat la part inferior del senyal deixant un forat tapat amb ciment. Aquests petits pegats omplen les voreres. Caldria retirar-los bé, eliminant els elements metàl·lics i substituint la peça de paviment afectada per una de nova. Aquest són alguns exemples d'aquestes restes de senyals, però hi ha moltes més.

- Davant del 130.
- Davant del 126.
- Davant del 124.
- Davant del 76.
- Pas de vianants carrer Colom.
- La Rambla 8.
- La Rambla 15.
- La Rambla 23.
- Davant del 73.
- Davant del 75.
- Davant del 95.
- Davant del 111.
- Davant del 125.

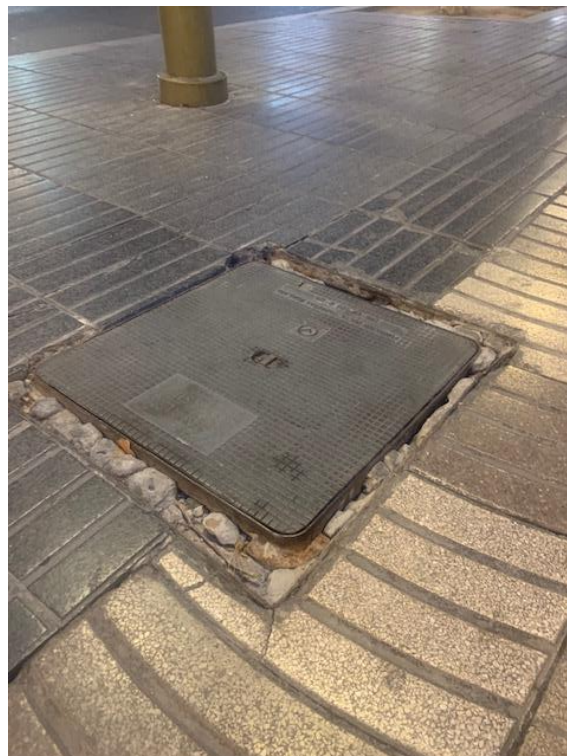
L'estat de moltes plaques metàl·liques de serveis i el manteniment de les mateixes són també molt millorables. Hi ha de trencades amb el risc que això suposa d'ensopegades.

- Davant Foneria Canons. Trencada.
- Davant del número 32 (Biblioteca). Molt desgastada amb forats i enfonsaments. Perill.
- Davant del número 42. Molt desgastada amb forats i aixecada.
- Davant del 114. Esta foradada.
- Davant del 116. En molt mal estat i solta.
- Davant del 124. Trencada i aixecada.

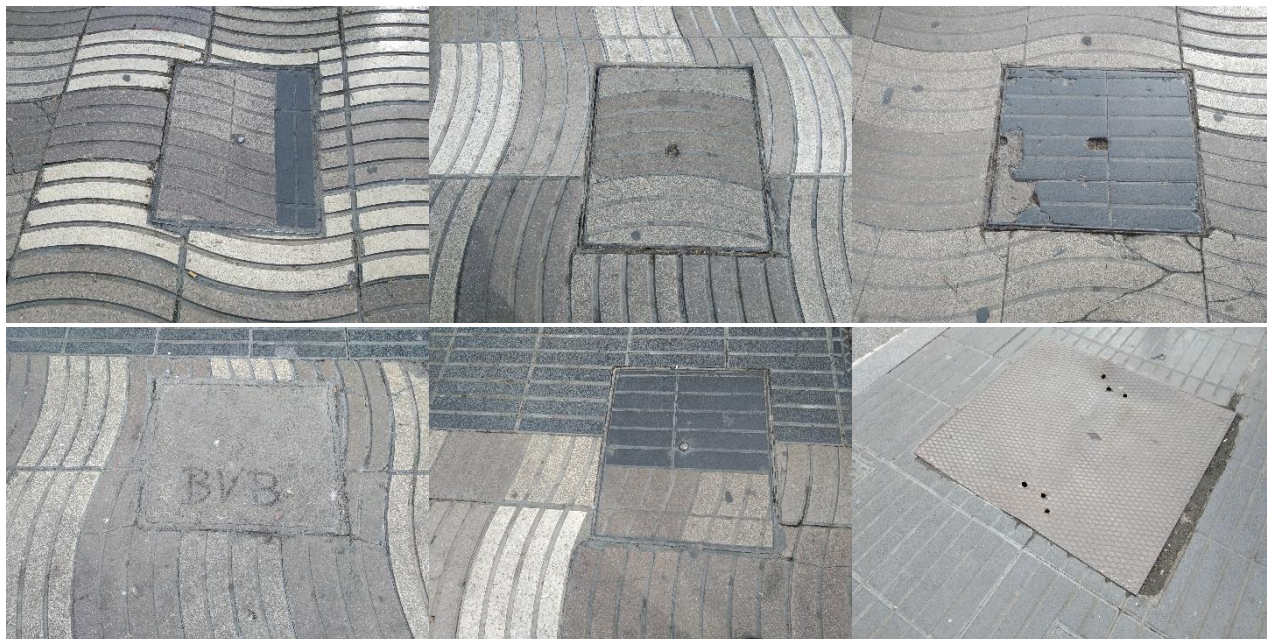
Hi ha tapes de formigó que no respecten els dibuixos del paviment del carrer. En molts casos aquestes tapes han estat canviades de lloc per deixadesa.

- Tapa davant número 94.
- Tapa davant 101.
- Tapa davant 118.
- Tapa davant 125.

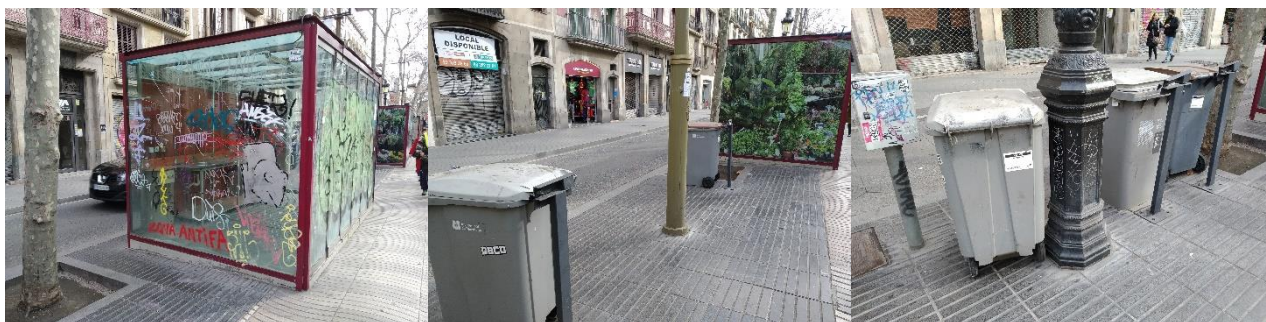
FALTA DE TAPES COMPTADORS. Algunes de les parades té el comptador de la llum a la vista (ha perdut les tapes que l'amagaven).

CONTENIDORS PARADES EN DESÚS. Els contenidors de les parades tancades continuen al passeig. Això fa que s'utilitzin per usos no desitjats i que fins i tot, el camió de la neteja faci més parades de les necessàries, ja que igualment comproven si és necessari buidar-los. Cal eliminar-los i eliminar també els suports.

PARADA RÀDIO RAMBLAS. La parada de Ràdio Ramblas està enganxada a l'enllumenat públic.

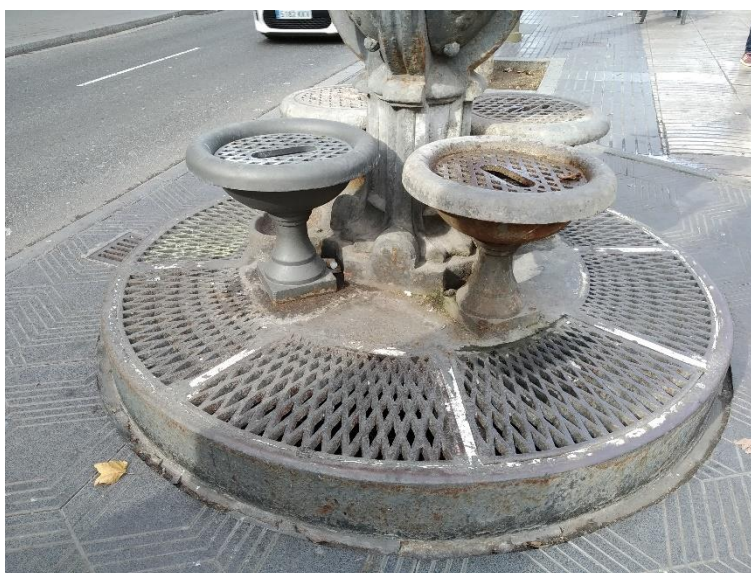
FONT DE CANALETES. Pel fet de ser un dels elements monumentals de la ciutat – a banda de la seva utilitat com a font – tenir un manteniment molt més acurat. La font presenta molts elements de desgast i oxidació. La base està aixecada i presenta desperfectes en la vorada.

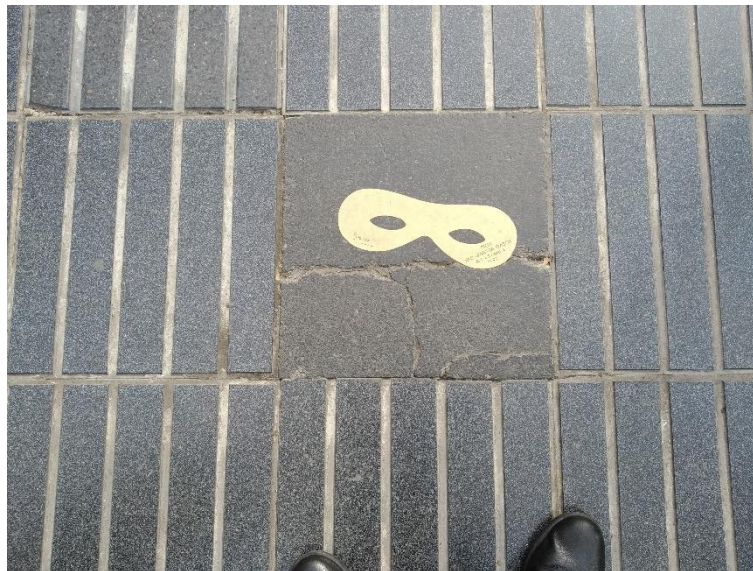
PREMI FAD A LA RAMBLA-ANTIFAÇ BROSSA. La pedra d'aquest element monumental està esquerdada.

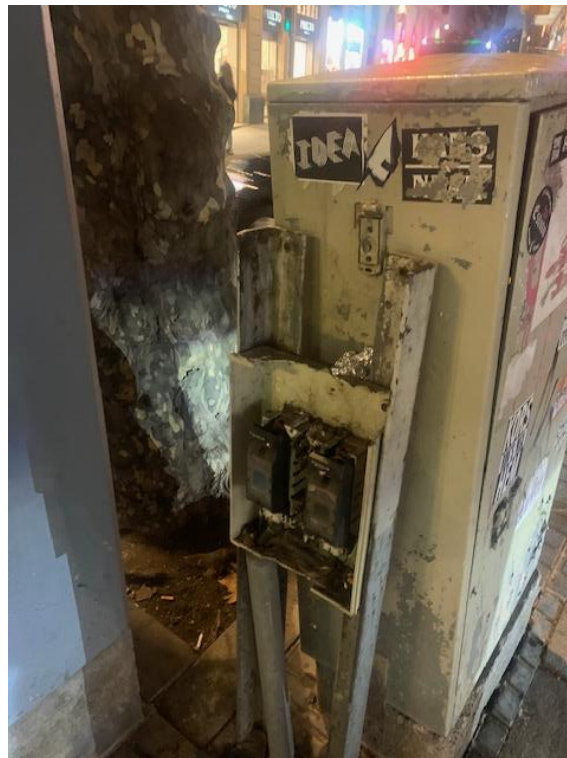
Hi ha alguns que estan trencats i que requereixen una actuació urgent, ja que suposen un perill:

- La Rambla 41. Armari trencat amb cables elèctrics descoberts.
- Al costat ascensor Metro Drassanes. Armari trencat.

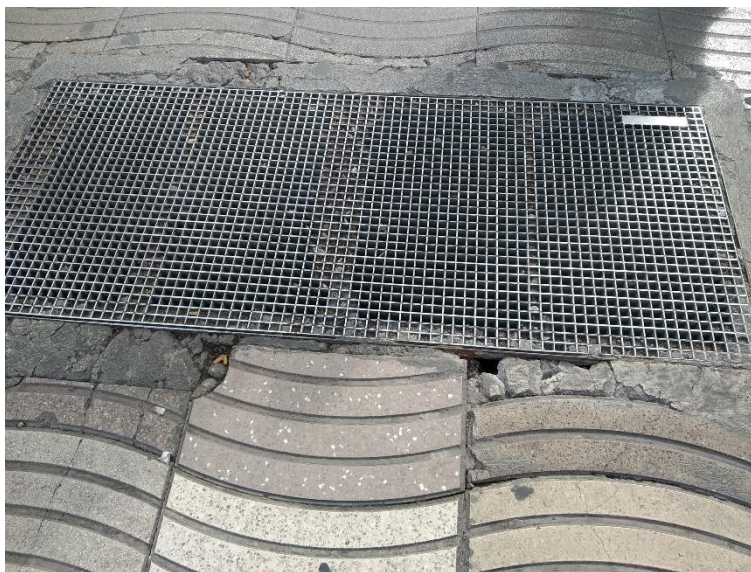
REIXA DE RESPIRACIÓ DEL BAR QUE HI HA AL METRO PLAÇA CATALUNYA. La sortida de fums dona directament a La Rambla sota la sortida del Metro de Plaça de Catalunya. Genera olors i té molt mal aspecte. La cimentació està molt mal feta i presenta trencadures.
