Aquest any, per fi, s'ha iniciat la reforma de La Rambla. Tot i que el calendari anunciat és poc ambiciós i creiem que cal escurçar-lo i augmentar la partida pressupostària, és una bona notícia que ens treu de l'immobilisme dels darrers anys. Tot i això, el primer tram del projecte de reforma – que si es compleixen tots els terminis previstos, no finalitzarà fins a l'abril del 2024 - únicament afectarà uns metres de La Rambla Santa Mònica.

Aquest és el resultat a finals de març del 2023. Hem tret de l'informe el tram que actualment està afectat per les obres (des de Colom a la boca del metro de Drassanes) però cal estar molt atents a aquesta zona per evitar perills per a les persones.

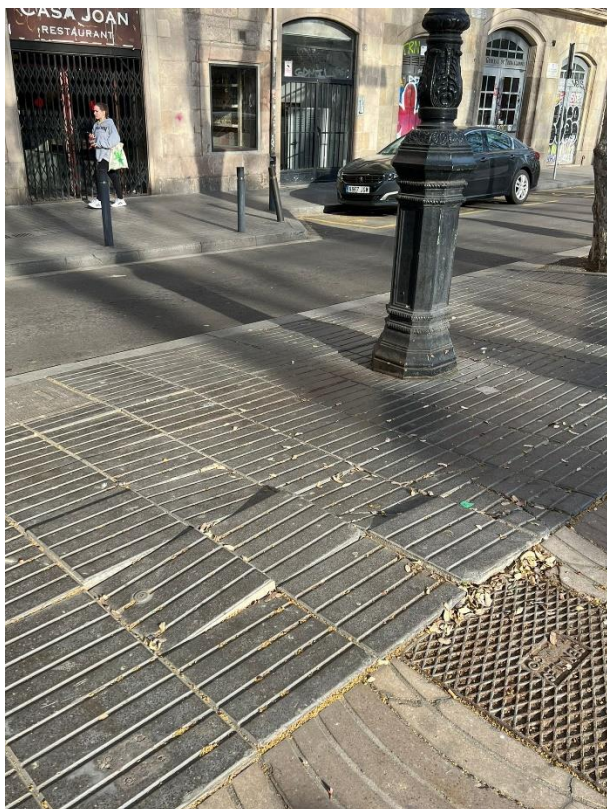
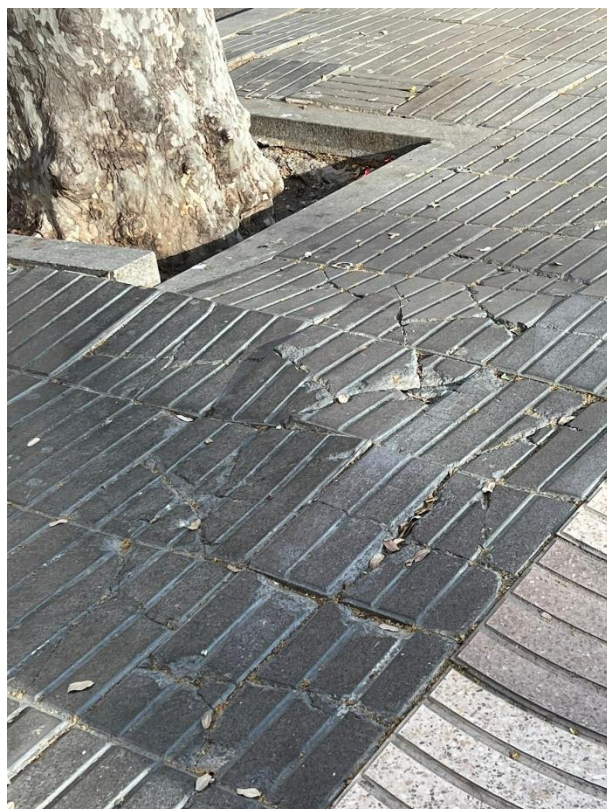
Encara hi ha moltes peces del paviment que presenten deterioraments (esquerdes, trencadures, forats...). No totes les esquerdes i trencadures són perilloses, tanmateix; algunes sí que ho són.

En alguns trams concrets on la situació és molt perillosa (desnivells importants que poden provocar ensopegades, peces totalment soltes o trencades...).

A continuació destaquem alguns d'aquests punts, així i tot, caldria un estudi urgent i la reparació de tots els elements deteriorats.

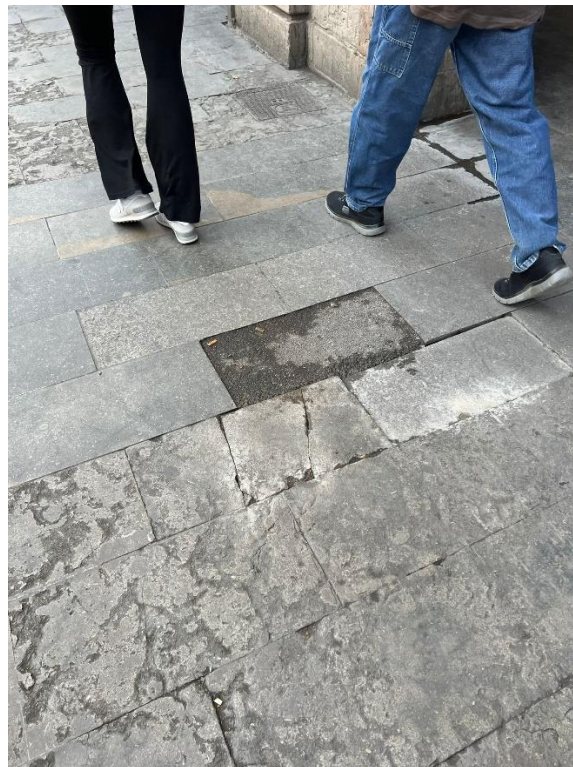
PAVIMENT DAVANT DEL PALAU MOJA. El paviment de la vorera davant del Palau Moja té molts defectes i un desgast molt gran. Hi falten un parell de peces i hi ha un forat tapat amb ciment.

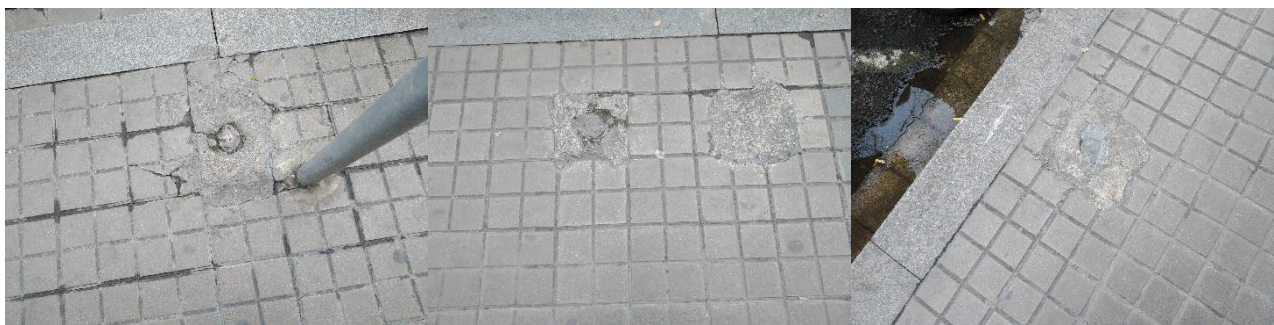
ANTICS SENYALS. A les voreres laterals s'han eliminat molts senyals. La pràctica usual ha estat treure el senyal o inclús tallar-lo. Tant en un cas com en l'altre, no s'ha retirat la part inferior del senyal deixant un forat tapat amb ciment. Aquests petits pegats omplen les voreres. Caldria retirar-los bé, eliminant els elements metàl·lics i substituint la peça de paviment afectada per una de nova. Aquest són alguns exemples d'aquestes restes de senyals, però hi ha moltes més.

- Davant del 130.
- Davant del 126.
- Davant del 124.
- Davant del 76.
- Pas de vianants carrer Colom.
- La Rambla 8.
- La Rambla 15.
- La Rambla 23.
- Davant del 73.
- Davant del 75.
- Davant del 95.
- Davant del 111.
- Davant del 125.

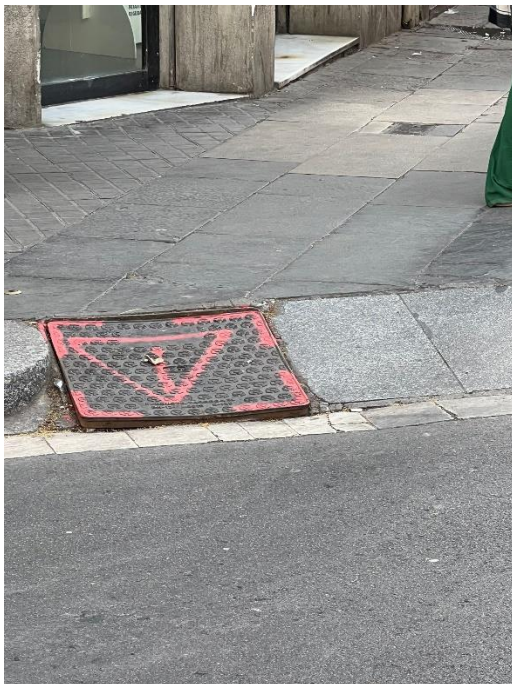
- Tapa al pas de vianants de Tallers. Vorera Raval. Marcada amb senyal de PERILL.

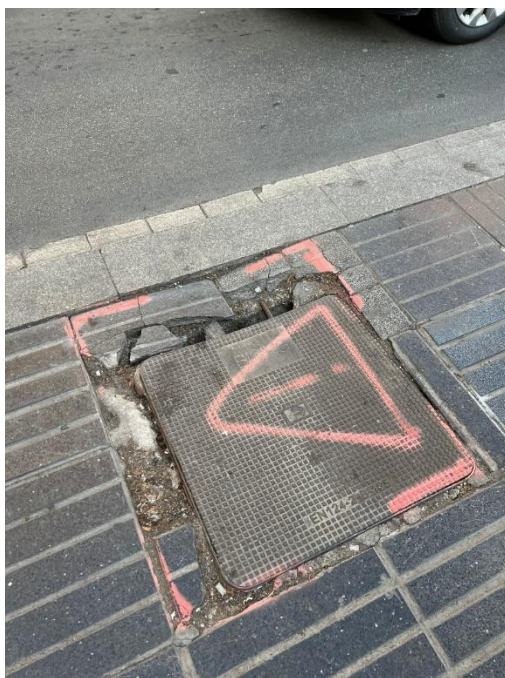
- Davant del 124. Placa aixecada. PERILL d'ensopegades.
- Tapa davant del 114. Està foradada.
- Davant 102. Està foradada.
- Davant del 82. Molt malmesa. Senyalada amb senyal de perill.

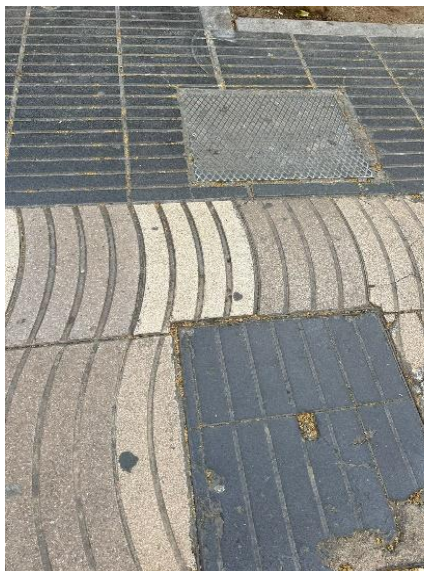
Hi ha tapes de formigó que no respecten els dibuixos del paviment del carrer. En molts casos aquestes tapes han estat canviades de lloc per deixadesa. Com per exemple:

- Tapa de ciment davant del 91 al costat Flors Carolina.
- Tapa davant 101.

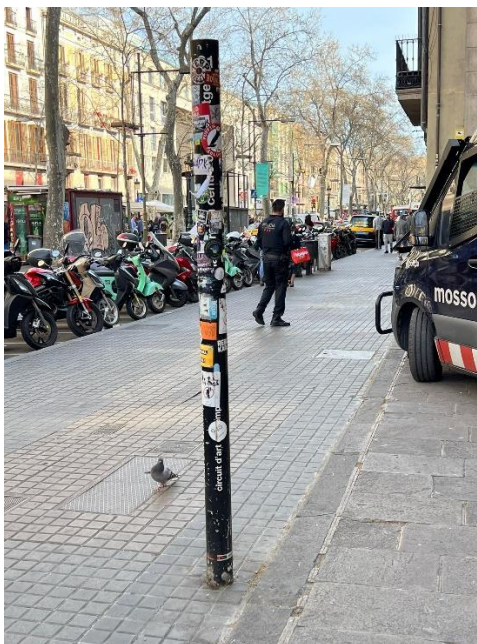
Pal informatiu Circuit art contemporani. Davant Virreina. Adhesius i pintades que impedeixen la seva lectura.

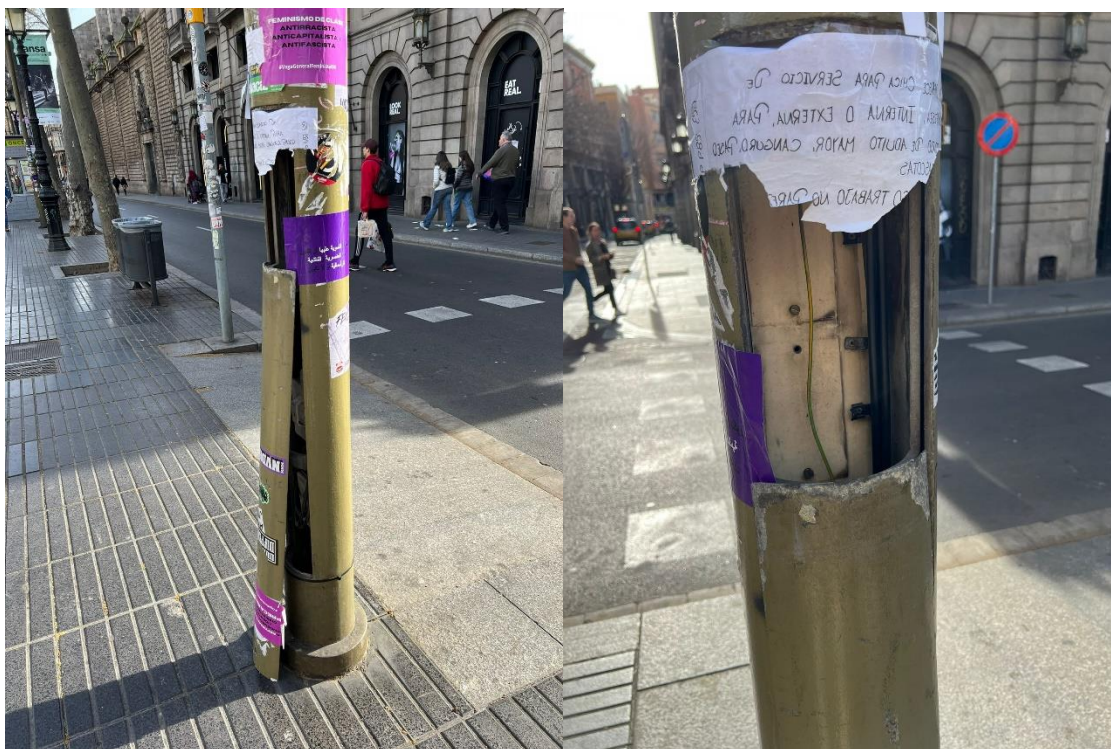
El fanal davant del 121 té un vidre trencat.

El fanal davant de Pintor Fortuny té la tapa sortida i suposa un PERILL.

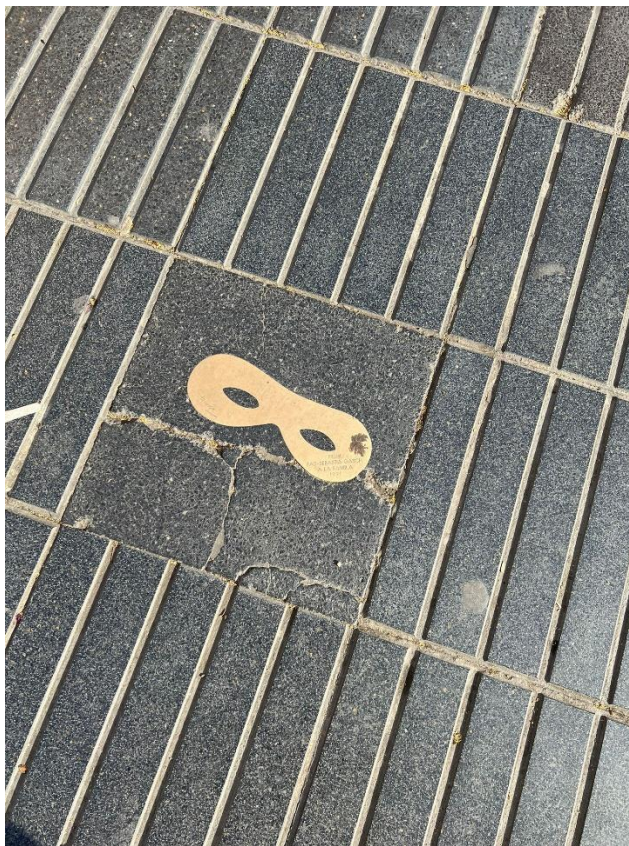
PREMI FAD A LA RAMBLA-ANTIFAÇ BROSSA. La pedra d'aquest element monumental està esquerdada.

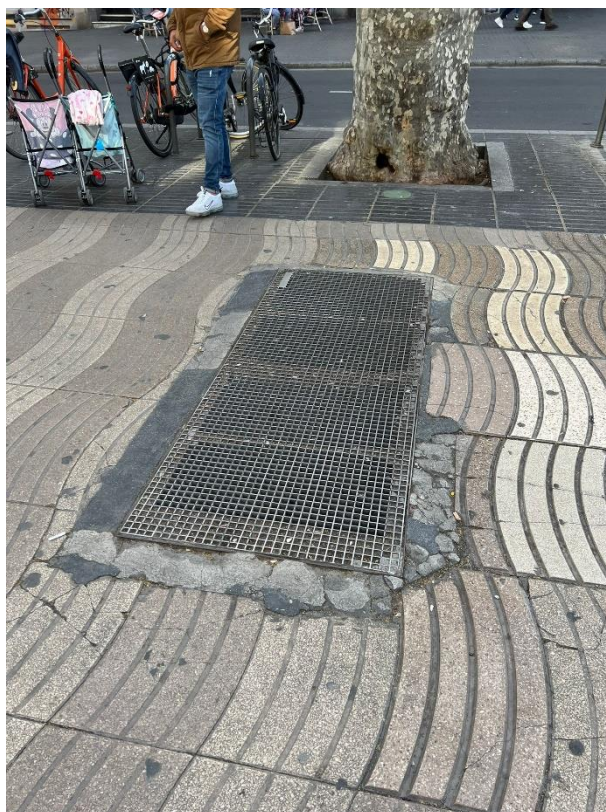
REIXA DE RESPIRACIÓ DEL BAR QUE HI HA AL METRO PLAÇA CATALUNYA. La sortida de fums dona directament a La Rambla sota la sortida del Metro de Plaça de Catalunya. Aquesta reixa té molt mal aspecte. La cimentació està molt mal feta i presenta trencadures. No ha millorat gens respecte als anteriors informes tot i la imatge lamentable que suposa i el perill d'ensopegades.

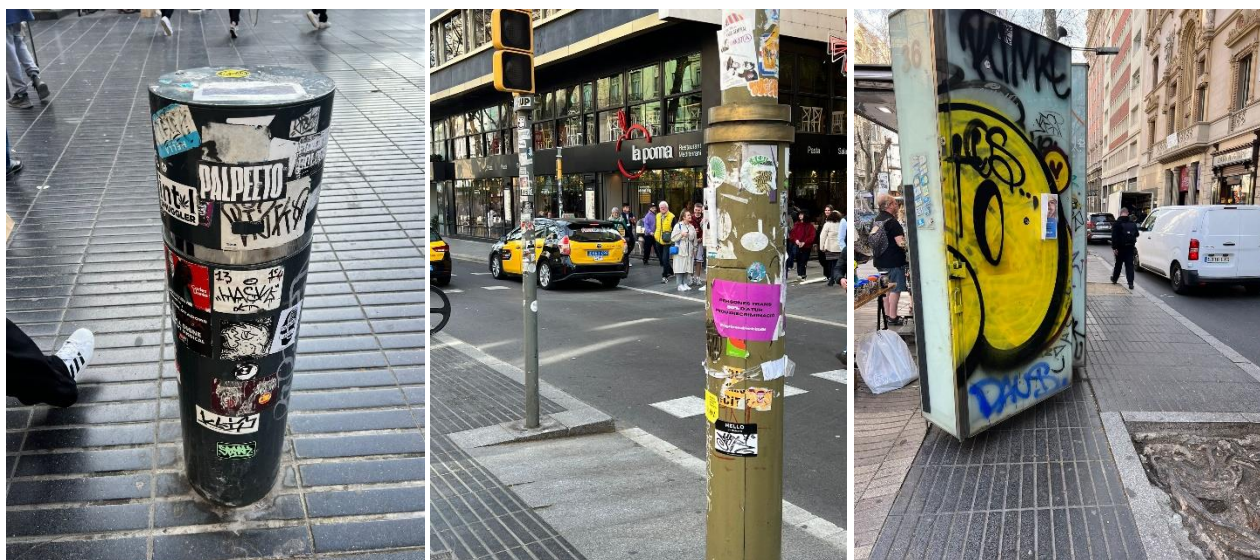
- Pilonos a l'inici de La Rambla Canaletes amb moltes pintades i adhesius. És la primera imatge que arriba a molts vianants i és una imatge de degradació.
- Tots els fanals, pals informatius i semàfors presenten pintades o adhesius. L'estat és lamentable.
- El fanal de Canaletes té dos adhesius. Un d'ells fa anys que i és i ningú el retira tot i ser d'un grup ultra. Ara està trencat, ja que algú el va intentar arrencar.
- Parades d'antics ocellaires. Estan molt deixades, brutes i plenes de pintades.
- Arbre amb pintades davant del 138.
- Arbre amb pintades davant de la botiga de Torrons Vicens.

Caldria fer una neteja general de pintades a elements de mobiliari urbà i façanes. Algunes pintades requereixen una actuació immediata.

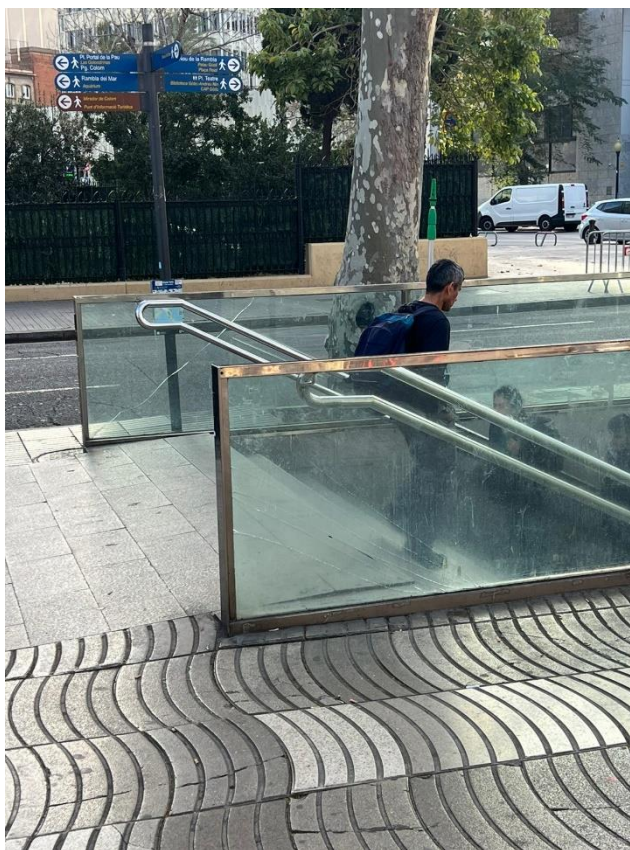
Les baranes a l'entrada del Metro de Drassanes tenen vidres trencats.
